Comune di ISOLA VICENTINA – VI

PEBA

Piano per l'Eliminazione delle Barriere Architettoniche

EDIFICI

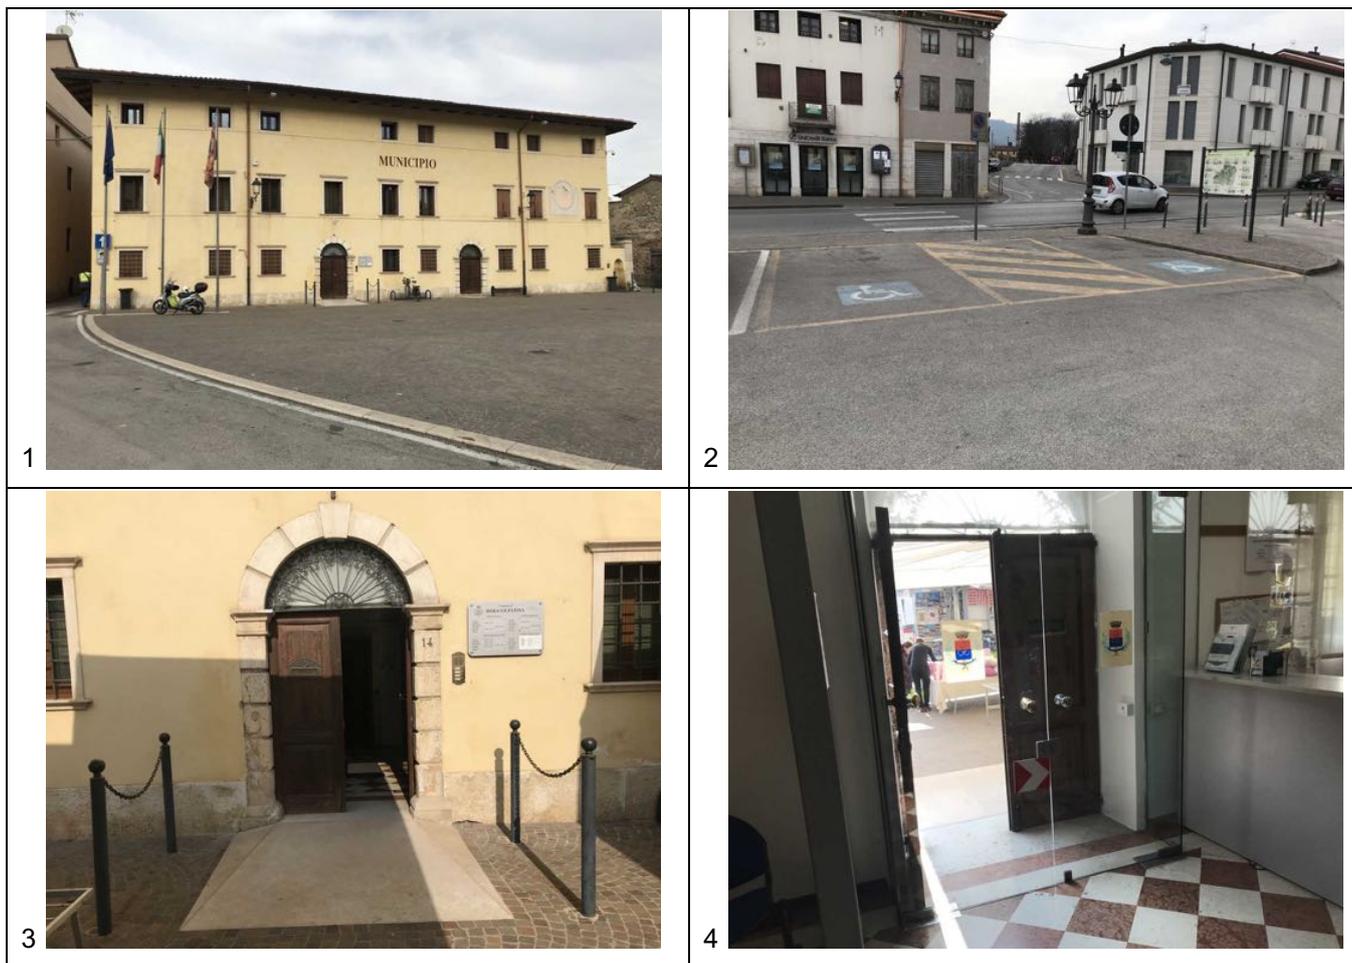
RIFERIMENTI FOTOGRAFICI

BARRIERA ARCH. RILEVATA	INTERVENTO RICHIESTO
PARCHEGGIO RISERVATO	Raccordo	A norma	(IMG_1)
	Segnalazione	A norma	(IMG_2)
	Posizione	A Norma	Predisporre parcheggio riservato in corrispondenza del secondo ingresso (C15, IMG_12)
ACCESSO ESTERNO	Percorso	A Norma	(IMG_3)
	Porta	Ingresso principale: luce netta <80 cm, apribile con forte pressione Ingresso secondario: porta automatica	-(IMG_4) installazione meccanismo apertura automatica. -Segnalazione dell'ingresso secondario accessibile
	Segnalazioni	A norma	-
SERVIZIO IGIENICO	Porta	Non a norma	(IMG_5) intervento falegnameria per apertura esterna
	Dimensioni	A norma	-
	Accessori	Non a norma	sostituzione accessori del bagno (IMG_6)
COLLEGAMENTI VERTICALI	Vano scale	La scala è priva di un doppio corrimano	Installazione secondo corrimano (E4, IMG_7)
	Ascensore	A Norma, (serve due piani su tre)	(IMG_8,9)-
FRUIBILITA' INTERNA		A Norma (l'orientamento non è di facile leggibilità a causa della conformazione dell'edificio)	Installazione mappa tattile all'ingresso

NOTE	Edificio di tre piani. Sportello ribassato all'ingresso. Le aree adibite ad archivio all'ultimo piano non sono accessibili per presenza di gradini (IMG_10,11). Sul retro è presente un secondo ingresso con porte automatiche
-------------	--

COD	DESCRIZIONE (dove/intervento)	U.M.	QUANTITÀ	COSTO UNIT.	COSTO TOT
C15	Secondo Ingresso/REALIZZAZIONE PARCH. RISERVATO	n	1	€ 150,00	€ 150,00
E22	Ingresso principale/ INSTALLAZ. MAPPA TATTILE 30X40 CM			€ 890,00	€ 890,00
E4	Vano Scala/ INSTALLAZ. CORRIMANO lato muro	m	20	€ 40,00	€ 800,00
E10	WC/ MANIGLIONE PASSAMANO	n	1	€ 120,00	€ 120,00
E11	Servizio igienico/ Inst. LAVABO SOSPEO	n	1	€ 250,00	€ 250,00
E12	WC/ adeguamento WC con rialzo seduta (sostituzione)	n	1	€ 250,00	€ 250,00
-	Servizio igienico/ falegnameria per apertura porta esterna	n	1	€ 250,00	€ 250,00
	SOMMA				€ 2.710,00

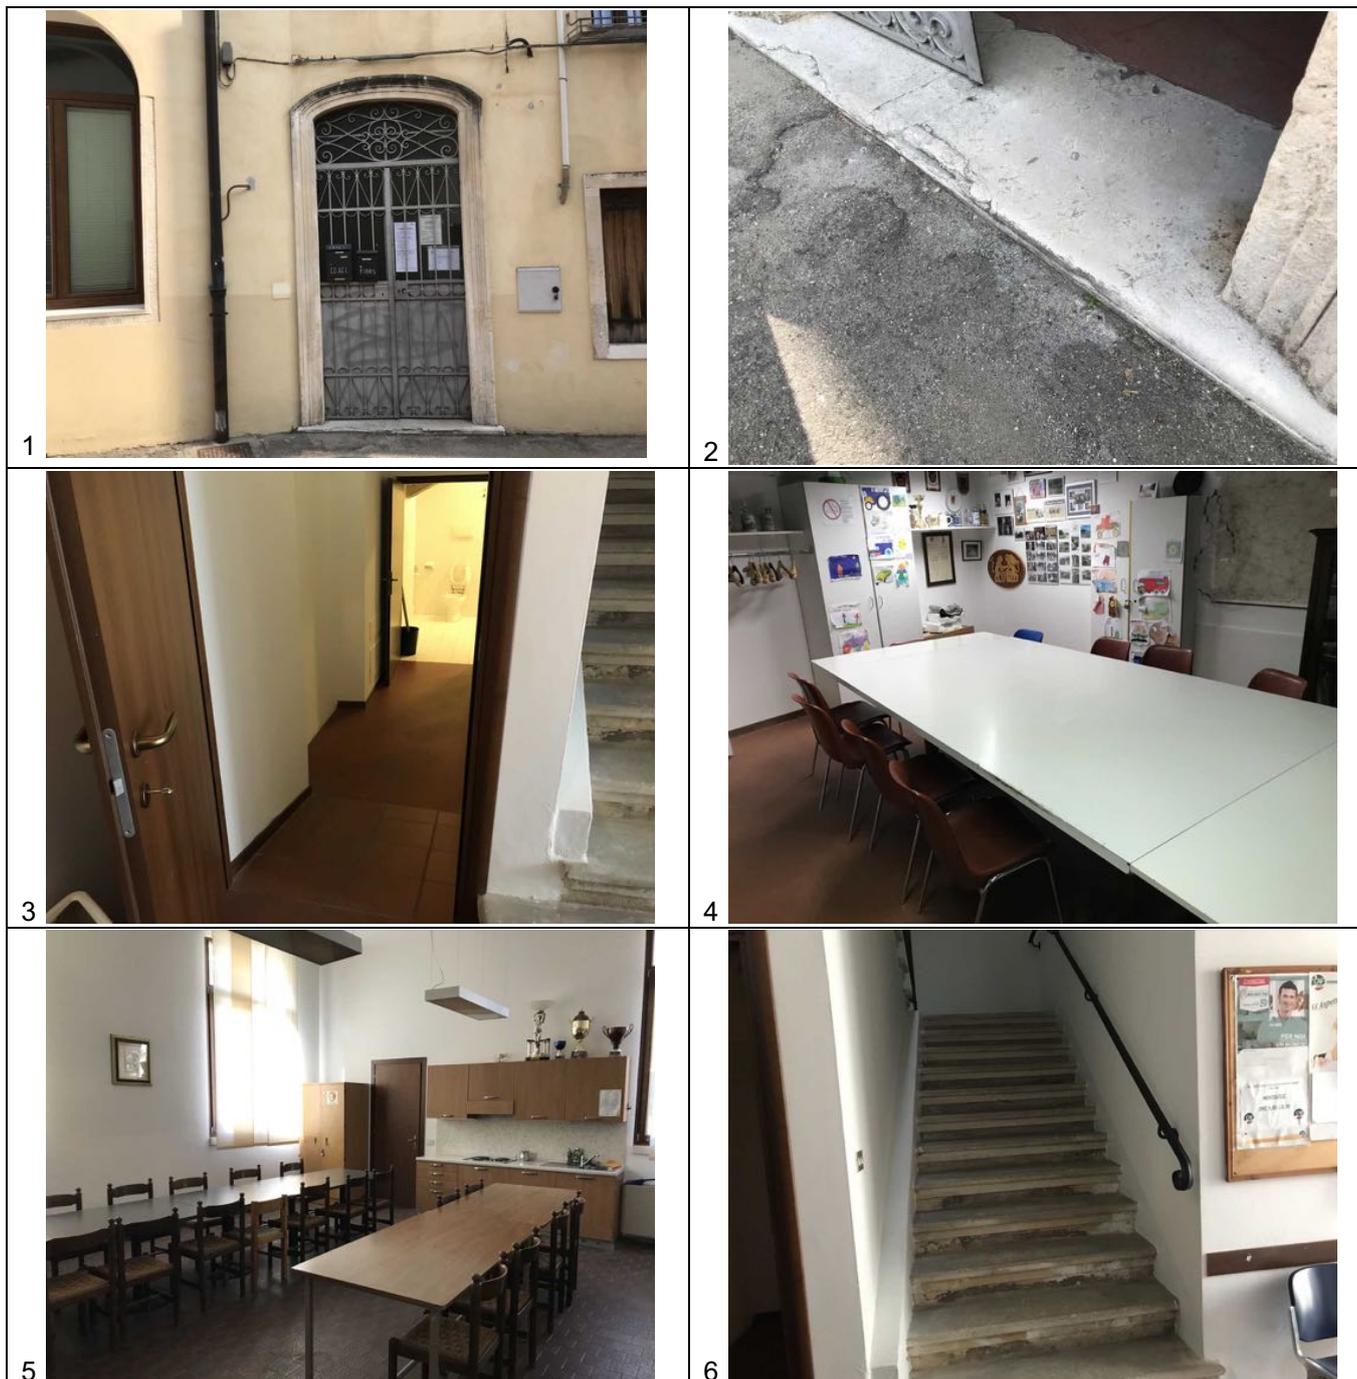
RIFERIMENTI FOTOGRAFICI

BARRIERA ARCH. RILEVATA	INTERVENTO RICHIESTO
PARCHEGGIO RISERVATO	Raccordo	assente	-
	Segnalazione	assente	-
	Posizione	Il parcheggio riservato nella piazza principale (distante ca. 30m)	Realizzazione parcheggio nel cortile (C15, IMG_1)
ACCESSO ESTERNO	Percorso	L'accesso affaccia su una via percorsa d'autovetture	Delimitaz. e colorazione pav. con street print (C12, IMG_1)
	Porta	E' presente un gradino h 2,5 cm	Installazione scivolo (E5, IMG_2)
	Segnalazioni	Non chiara, scarsamente visibile	Installazione cartello (E1)
SERVIZIO IGIENICO	Porta	Rampa priva di pendenza a norma e di corrimano	(IMG_3) Installaz. corrimano e segnale cromatico cambio livello
	Dimensioni	A Norma	-
	Accessori	A Norma	(IMG_4,5)
COLLEGAMENTI VERTICALI	Vano scale	Scala priva di doppio corrimano Rampa privas del corrimano	Installazione corrimano su rampa bagno (E4, IMG_6)
	Ascensore	Assente	Installazione ascensore esterno
FRUIBILITA' INTERNA		Sedie nel corridoio riducono il passaggio; piccolo dislivello con rampa non segnalato con contrasto cromatico	Segnale podotattile e ricollocazione sedie (IMG_7,8,9)

NOTE	Edificio di tre piani utilizzato da molte associazioni. La Sala polifunzionale al p.terra è utilizzata da molte associazioni (sala ballo). I piani superiori non sono accessibili per assenza dispositivi di sollevamento. L'accessibilità può essere realizzata con nuovo ascensore oppure realizzando apposito percorso che colleghi la sala del piano primo con l'ascensore del Municipio (da verificare con progetto).
-------------	--

COD	DESCRIZIONE (dove/intervento)	U.M.	QUANTITÀ	COSTO UNIT.	COSTO TOT
C15	Cortile adiacente/ REALIZZAZIONE PARCH. RISERVATO	n	1	€ 150,00	€ 150,00
C12	Ingresso / SEGNALI ORIZZ.: street print motivo mattoncino	m	20	€ 25,00	€ 500,00
E1	Ingresso / TARGA IDENTIFICATIVA NOME-FUNZIONE	n	1	€ 80,00	€ 80,00
E5	Ingresso/ INSTALLAZ. SCIVOLO PER DISLIVELLO 3 CM	n	1	€ 180,00	€ 180,00
E4	Vano Scala e rampa servizio igienico/ CORRIMANO lato muro	m	20	€ 40,00	€ 800,00
E13	Vano scala e rampa/ strisce adesive antiscivolo e contrasto crom	m	30	€ 7,00	€ 210,00
-	Realizzazione collegamento interno con ascensore esistente / Forfait (da verificare con apposito progetto)	n	1	€ 3.000,00	€ 3.000,00
	SOMMA				€ 4.920,00

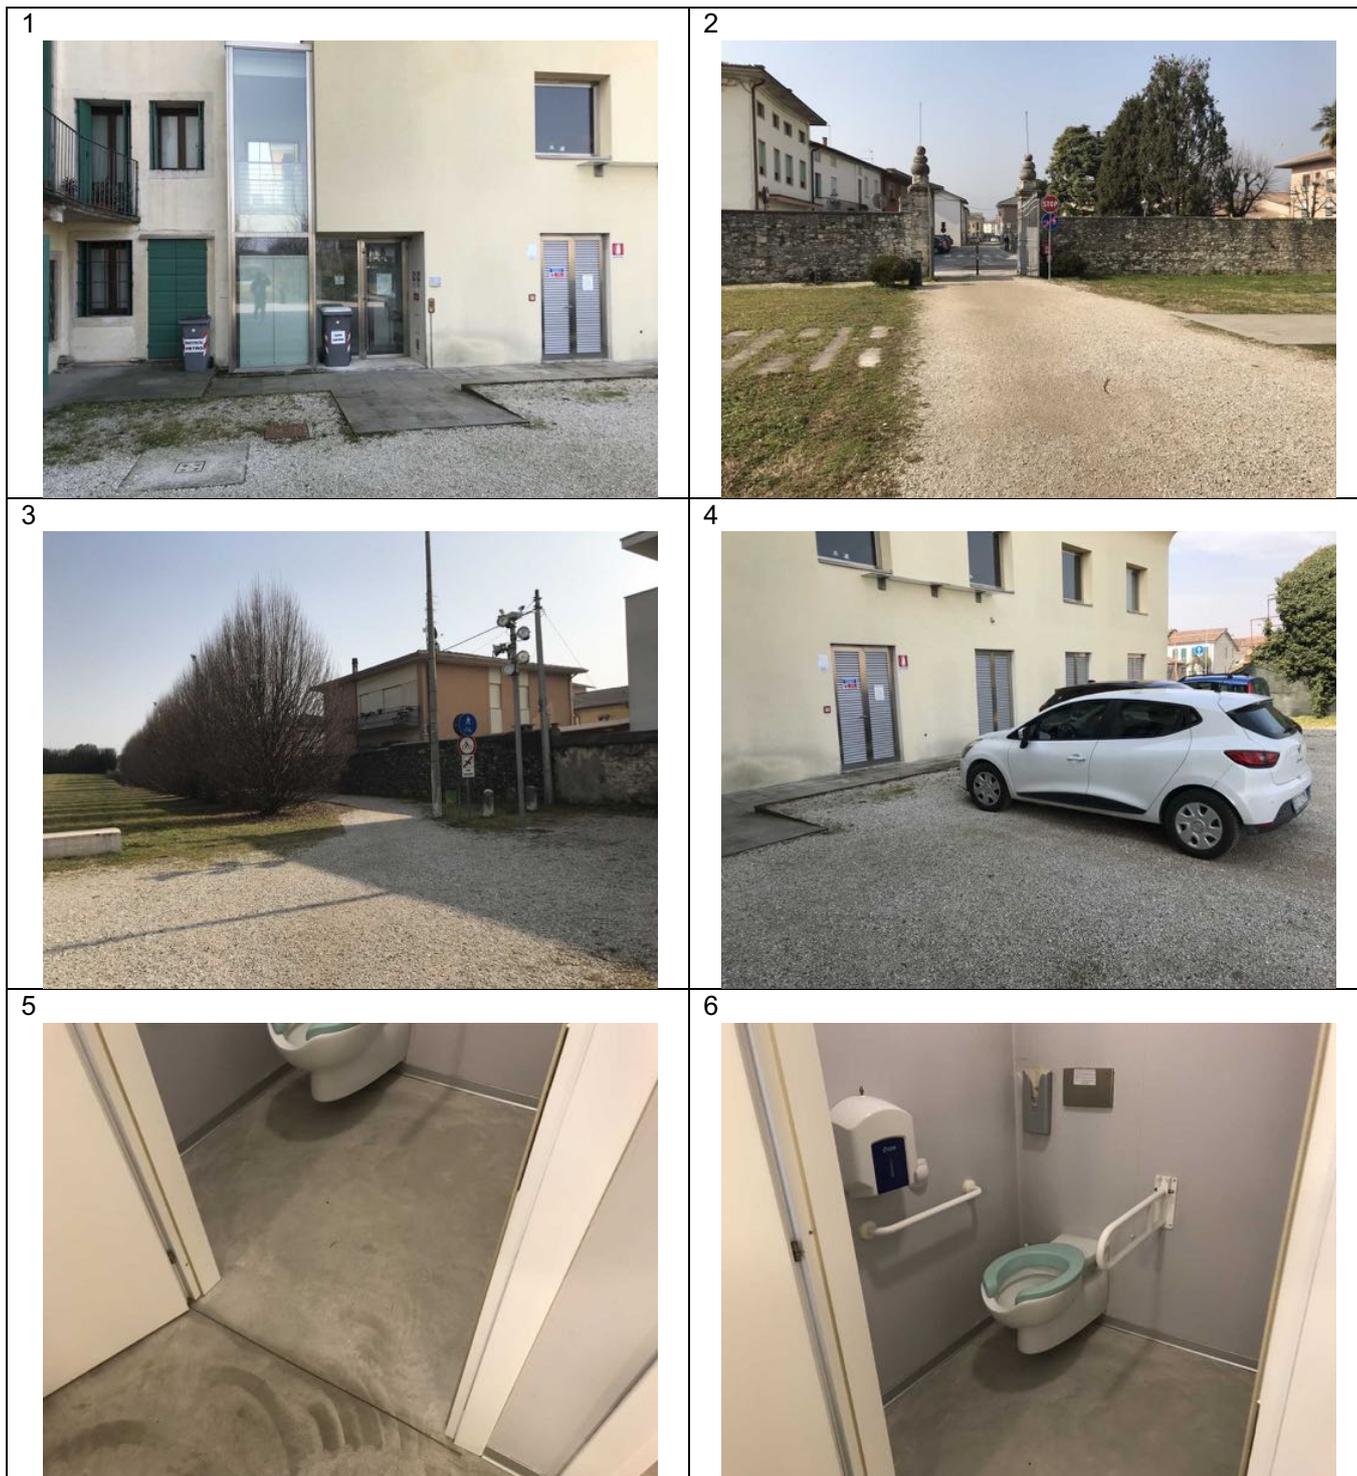
RIFERIMENTI FOTOGRAFICI

BARRIERA ARCH. RILEVATA	INTERVENTO RICHIESTO
PARCHEGGIO RISERVATO	Raccordo	assente	pavimentazione percorso (B8, IMG_1)
	Segnalazione	assente	Installazione segnaletica e rifacimento strisce (C15, IMG_1)
	Posizione	assente	-
ACCESSO ESTERNO	Percorso	Percorsi esterni in ghiaio	pavimentazione percorso esterno in ghiaia (B8, IMG_2,3,4)
	Porta	A norma (presenza campanello)	-
	Segnalazioni	A norma	-
SERVIZIO IGIENICO	Porta	A Norma	(IMG_5)
	Dimensioni	A Norma	-
	Accessori	A Norma	(IMG_6)
COLLEGAMENTI VERTICALI	Vano scale		Installazione secondo corrimano (E4, IMG_7)
	Ascensore	A Norma (ultimo piano non servito)	(IMG_8,9)-
FRUIBILITÀ INTERNA		A Norma	-
AREE SCOPERTE		Aree esterne con pav. in ghiaio	Pavimentazione percorsi in masselli (B8)
USCITE SICUREZZA		Assenza maniglioni anti panico.	(IMG_10,11)

NOTE	Edificio di tre piani. Le aule del terzo piano non sono accessibili (IMG_12,13,14); al secondo piano aule studio accessibili.
-------------	---

COD	DESCRIZIONE (dove/intervento)	U.M.	QUANTITÀ	COSTO UNIT.	COSTO TOT
B10	Ingresso nuovo/ PAVIMENTAZIONE PERCORSI ESTERNI	mq	50	€ 108,00	€ 5.400,00
C15	Ingresso sul retro/ REALIZZAZIONE PARCH. RISERVATO	n	1	€ 150,00	€ 150,00
-	Uscite Sicurezza/ INSTALLAZIONE MANIGLIONE ANTIPANICO	n	2	€ 500,00	€ 1.000,00
	SOMMA				€ 6.550,00

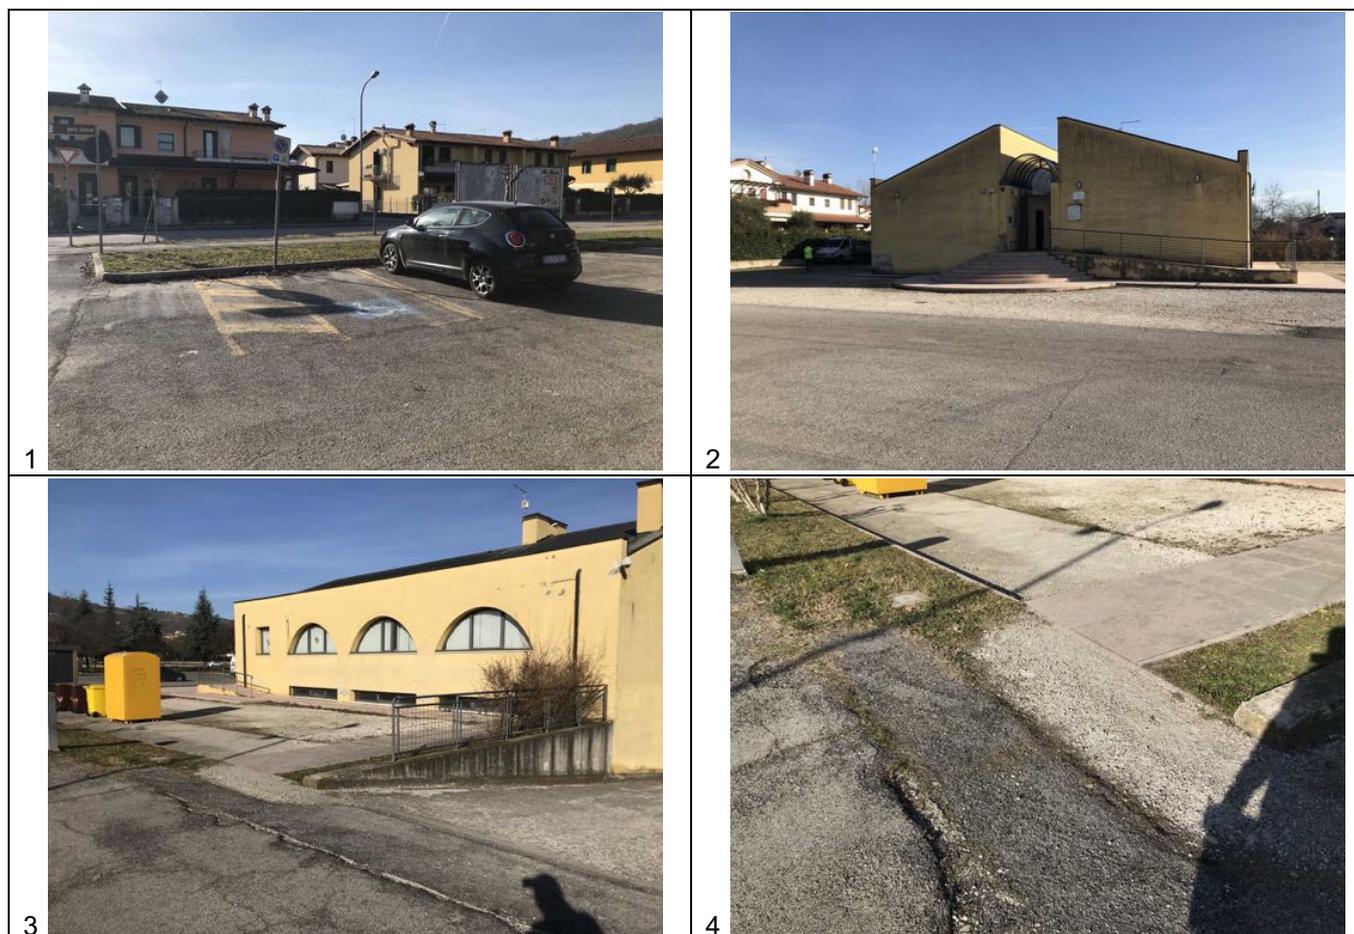
RIFERIMENTI FOTOGRAFICI

BARRIERA ARCH. RILEVATA	INTERVENTO RICHIESTO
PARCHEGGIO RISERVATO	Raccordo	Percorso sconnesso	(IMG_1) Asfaltatura
	Segnalazione	Segnaletica orizzontale	(C15, IMG_1) Rifacimento strisce
	Posizione	Parcheggio a 20m dall'entrata	-
ACCESSO ESTERNO	Percorso	Assenza corrimano nella scalinata esterna. Assenza pav. di raccordo al marciapiede	(B4, IMG_2,3,4)
	Porta	A norma	(IMG_5)
	Segnalazioni	Assenza cartello Identificativo	(E1, IMG_5) installazione targa
SERVIZIO IGIENICO	Porta	A Norma	(IMG_6)
	Dimensioni	A Norma	-
	Accessori	A Norma	(IMG_7,8)
COLLEGAMENTI VERTICALI	Vano scale	Rampa priva di secondo corrimano e di contrasto cromatico	Installazione corrimano lato muro e segnale podotattile (E4b, IMG_9)
	Ascensore	(Piano terra)	-
FRUIBILITA' INTERNA		A norma	-
AREE SCOPERTE		Aree esterne con ghiaio e dislivello tra asfalto e ghiaio.	(IMG_10) Asfaltatura
USCITE SICUREZZA		coincidente con l'ingresso.	(IMG_11)

NOTE	<p>Edificio in comodato alla Croce Rossa.</p> <p>E' su un unico livello con p. seminterrato non accessibile. Edificio usato da molte associazioni e come sala ricreativa.</p> <p>Presenti sconnessioni nelle pavimentazioni esterne, nel raccordo con il parcheggio riservato ed il marciapiede di via Marchioro.</p>
-------------	---

COD	DESCRIZIONE (dove/intervento)	U.M.	QUANTITÀ	COSTO UNIT.	COSTO TOT
C15	Parcheggio riservato/ rifacimento segnaletica orizzontale	n	0,5	€ 150,00	€ 75,00
B4	Marcia piede esterno /STRATO DI USURA IN ASFALTO h 30 mm PER MARCIAPIEDI	mq	50	€ 7,00	€ 350,00
E1	Ingresso/ TARGA IDENTIFICATIVA NOME/FUNZIONE EDIFICIO	n	1	€ 80,00	€ 80,00
E4b	Rampa esterna e scalinata/ CORRIMANO dia. 45mm PER ESTERNI	m	10	€ 80,00	€ 800,00
C2	Ingresso esterno e rampa/ installazione segnali podotattili	m	6	€ 50,00	€ 300,00
	SOMMA				€565,00

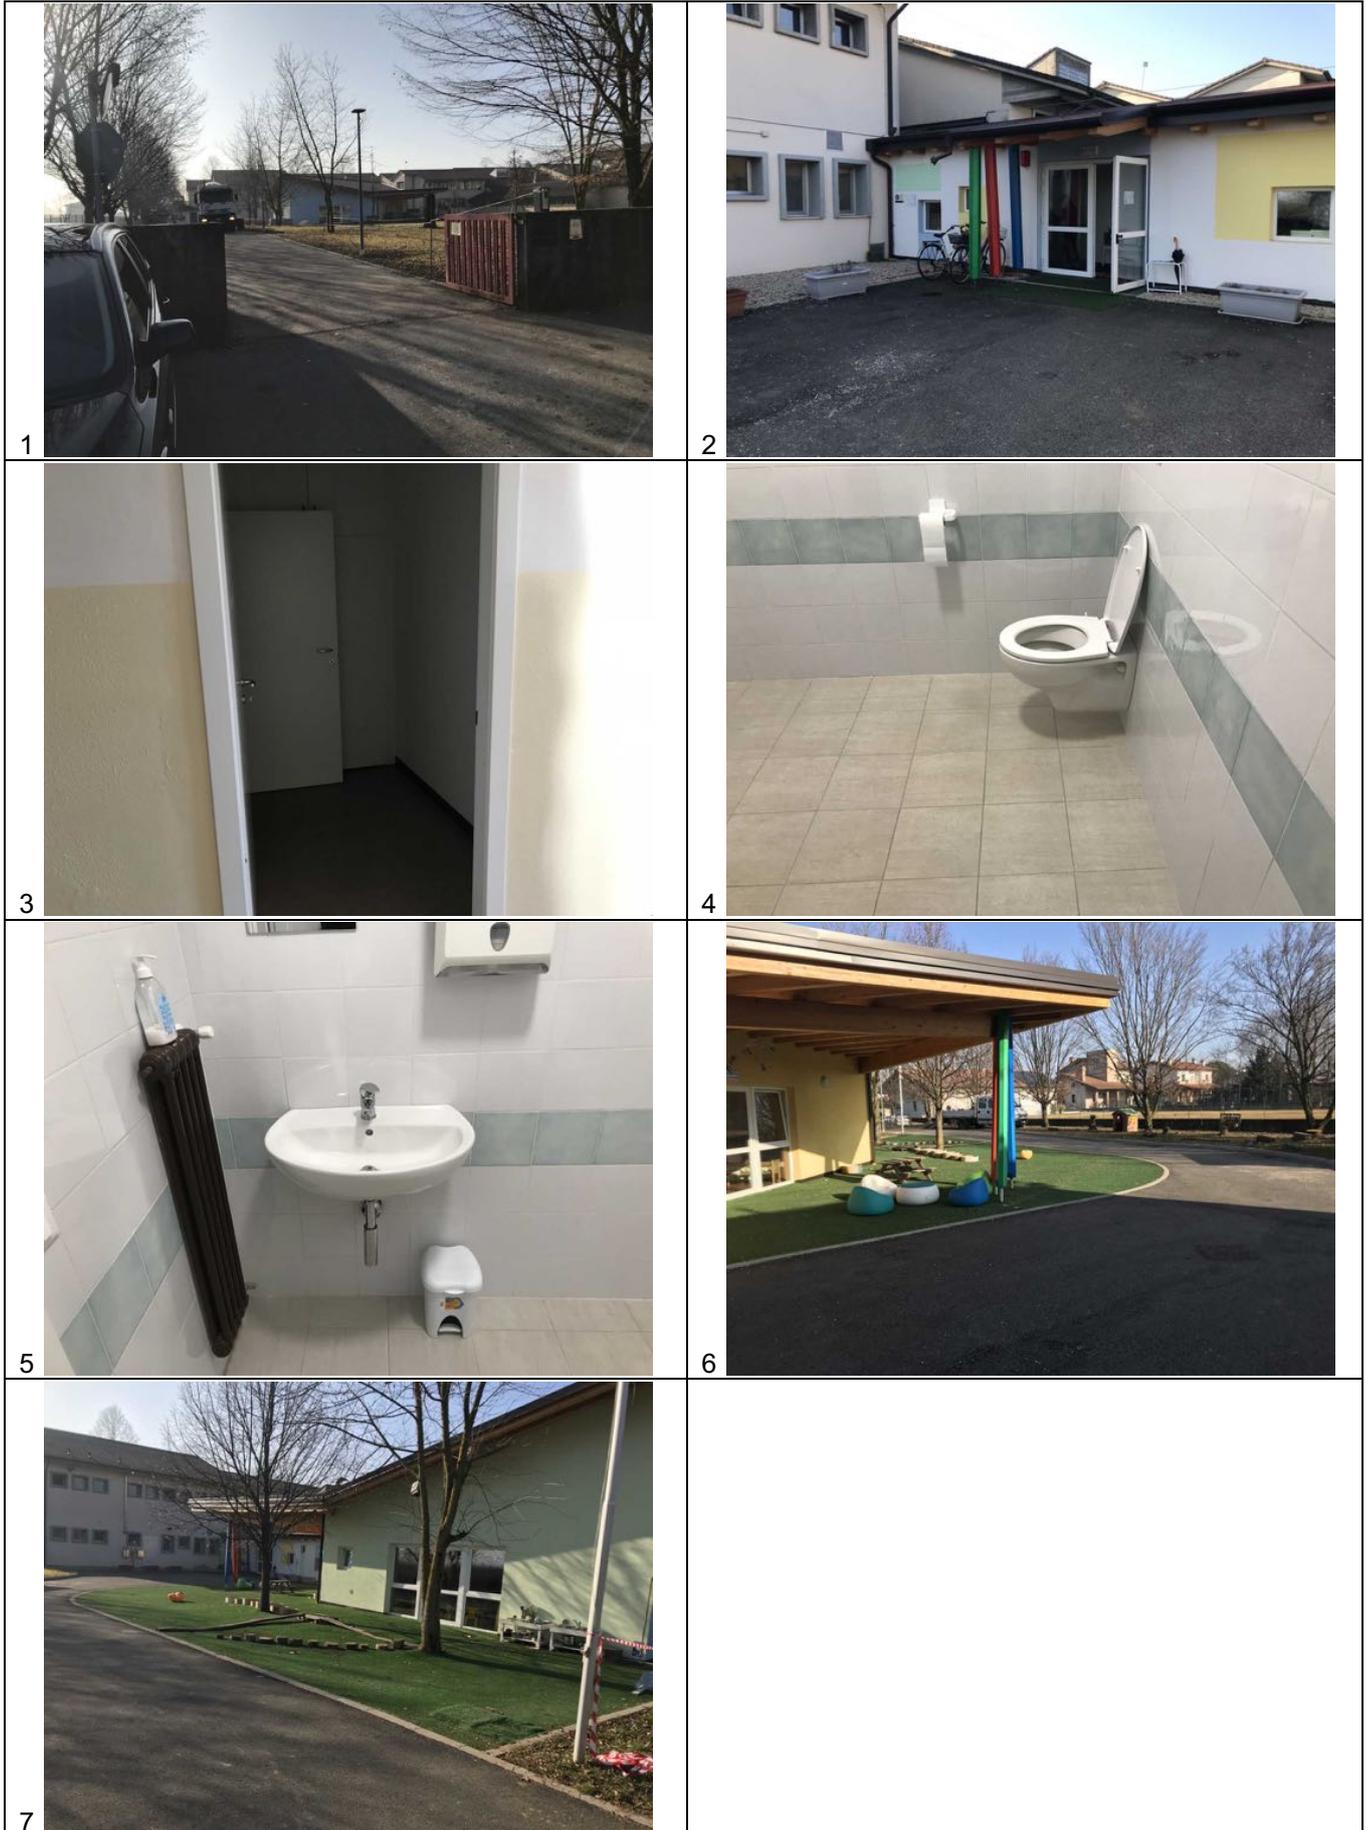
RIFERIMENTI FOTOGRAFICI

BARRIERA ARCH. RILEVATA	INTERVENTO RICHIESTO
PARCHEGGIO RISERVATO	Raccordo	Assente	-
	Segnalazione	Assente	Realizzazione stallo (C15, IMG_1)
	Poizione	Assente	-
ACCESSO ESTERNO	Percorso	A norma	(IMG_2)
	Porta	A norma	
	Segnalazioni	A norma	-
SERVIZIO IGIENICO	Porta	A norma	(IMG_3)
	Dimensioni	A norma	-
	Accessori	Assenza accessori	Installazione accessori (E9, E10, E11, E12, IMG_4,5)
COLLEGAMENTI VERTICALI	Vano scale	Non sono presenti collegamenti verticali	-
	Ascensore	assente	-
FRUIBILITA' INTERNA	L'edificio nel complesso risulta di facile percorrenza		-
AREE SCOPERTE	A Norma,		(IMG_6,7)
USCITE SICUREZZA	A Norma.		-

NOTE	Edificio inteframente al piano terra. Frequentato da 30 bambini. Area esterna accessibile. Riverbero acustico nell'area comune d'ingresso.
-------------	--

COD	DESCRIZIONE (dove/intervento)	U.M.	QUANTITÀ	COSTO UNIT.	COSTO TOT.
C15	Parcheggio/REALIZZAZIONE PARCH. RISERVATO	n	1	€ 150,00	€ 150,00
E10	WC / MANIGLIONE PASSAMANO PER SERVIZIO IGIENICO	n	1	€ 120,00	€ 120,00
E11	WC / LAVABO SOSPESO ERGONOMICO	n	1	€ 250,00	€ 250,00
E12	WC / SOSTITUZIONE WC	n	1	€ 250,00	€ 250,00
	SOMMA				€ 770,00

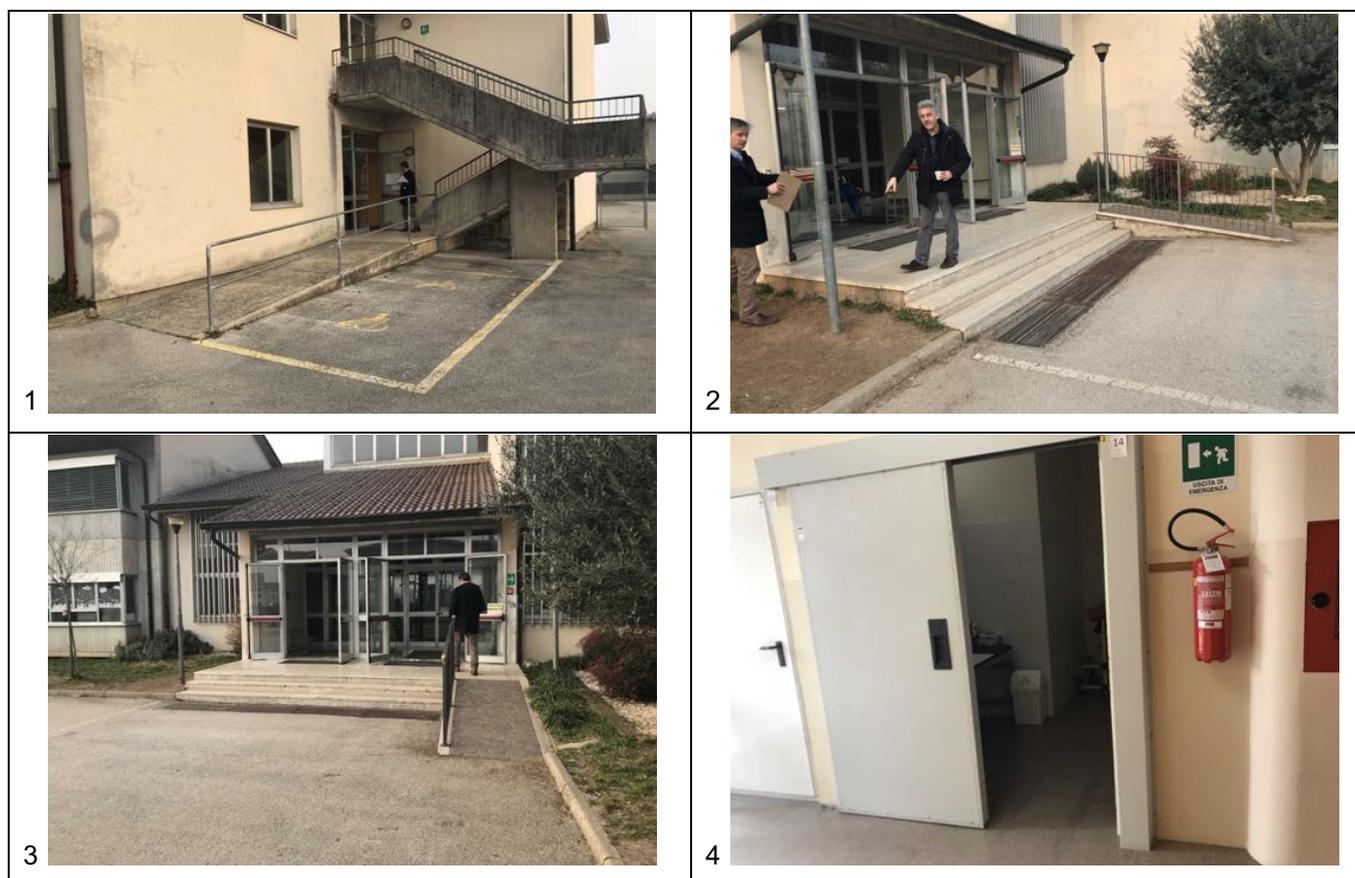
RIFERIMENTI FOTOGRAFICI

BARRIERA ARCH. RILEVATA	INTERVENTO RICHIESTO
PARCHEGGIO RISERVATO	Raccordo	Presente	-
	Segnalazione	segnalatica verticale assente	Installazione cartello (C15, IMG_1)
	Poizione	All'interno del cortire con entrata secondaria.	-
ACCESSO ESTERNO	Percorso	-Pendenza rampa d'accesso principale non a norma. -Scala esterna priva di corrimano e parapetto. -Rampa accesso posteriore priva di corrimano e fermapeide	-Adeguamento pendenza rampa accesso (E7, E4b, IMG_2) -Installazione corrimano e parapetto ingresso principale -Installazione corrimano e fermapeide rampa posteriore
	Porta	A Norma	(IMG_3)
	Segnalazioni	A Norma	-
SERVIZIO IGIENICO	Porta	A Norma	(IMG_4)
	Dimensioni	A Norma	-
	Accessori	A Norma	(IMG_5)
COLLEGAMENTI VERTICALI	Vano scale	A Norma	
	Ascensore	Presenza di montacarichi	(IMG_6)
FRUIBILITA' INTERNA		pb insonorizzazione mensa	Installazione pannelli fonoassorbenti (E19, IMG_7)
AREE SCOPERTE		Pav. in asfalto	-

NOTE	Edificio di due piani con 250 alunni. La palestra è collegata internamente (v. scheda E06b). Segnalata la necessità di cancelletti nella rampa del sottoscala
------	---

COD	DESCRIZIONE (dove/intervento)	U.M.	QUANTITÀ	COSTO UNIT.	COSTO TOT
C15	Parcheggio riservato/ installazione cartello	n	0,5	€ 150,00	€ 75,00
E7	Ingresso principale/ Adeguamento RAMPA IN CLS con aggiunta parapetto	n	3	€ 1100,00	€ 3.300,00
E4b	Scala ingresso esterno/ CORRIMANO PER ESTERNI	m	4	€ 80,00	€ 320,00
E4b	Rampa Ingresso secondario/ CORRIMANO PER ESTERNI e fermapiede	m	6	€ 80,00	€ 480,00
E19	Aula Arte e mensa/ INSTALLAZ. PANNELLI ISOLANTI ACUSTICI	mq	60	€ 60,00	€ 3.600,00
	SOMMA				€ 7.715,00

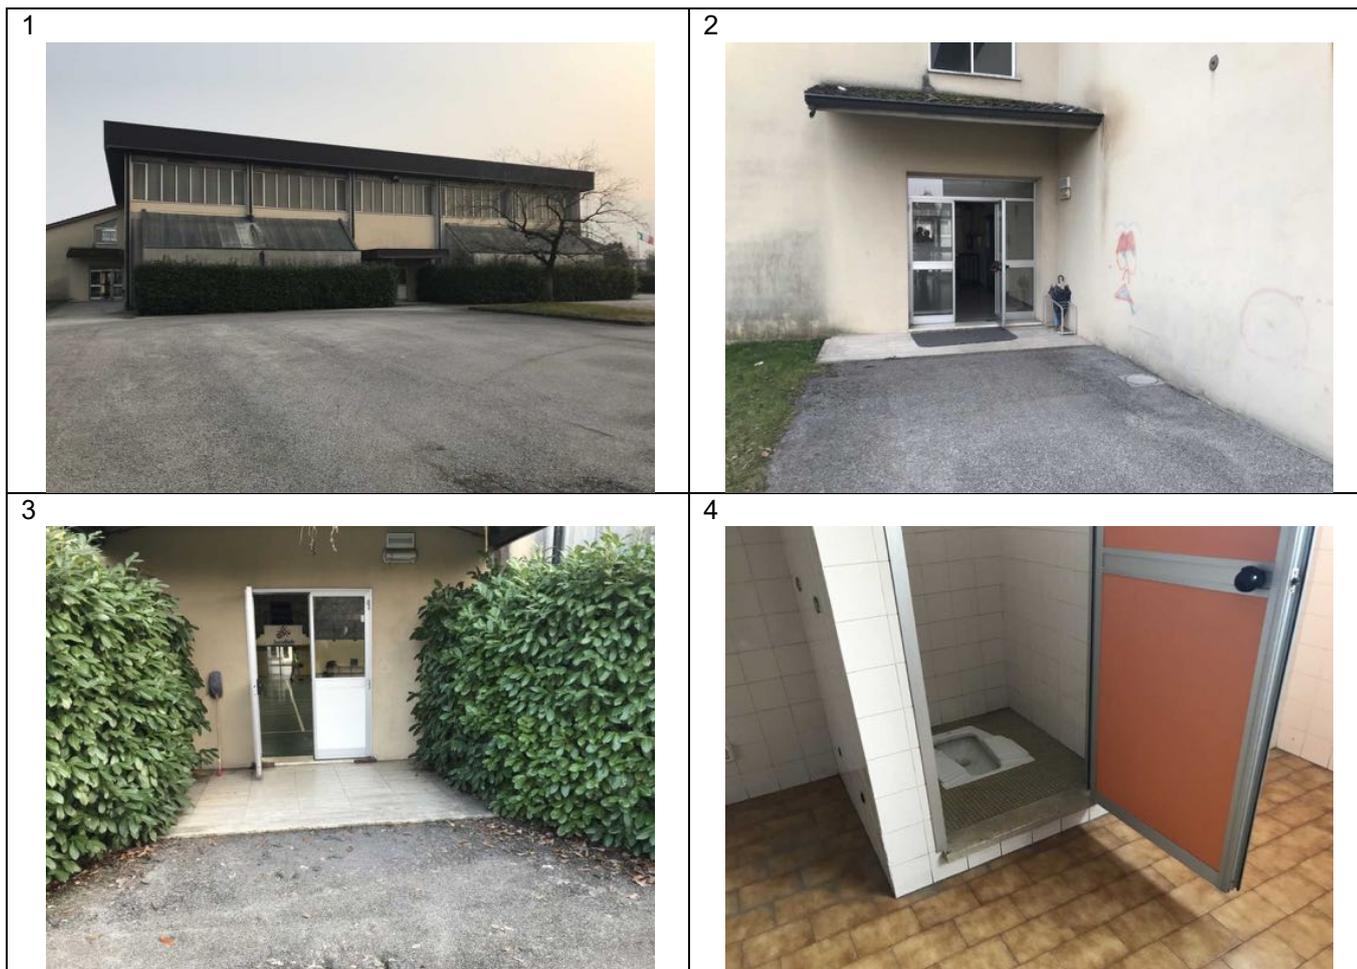
RIFERIMENTI FOTOGRAFICI

BARRIERA ARCH. RILEVATA	INTERVENTO RICHIESTO
PARCHEGGIO RISERVATO	Raccordo	v. scuola	-
	Segnalazione	v. scuola	-
	Poizione	Distante c.a 15 m dall'ingresso	(IMG_1)
ACCESSO ESTERNO	Percorso	Non esiste un percorso esterno, bisogna passare per la scuola.	Rifacimento rampa d'accesso. (E5,E4b, IMG_2)
	Porta	La porta principale ha un gradino superiore a 2,5cm	(IMG_3)
	Segnalazioni	Non a Norma	Installazione targa identificativa
SERVIZIO IGIENICO	Porta	Non a norma	Adattamento bagni a ridosso della zona d'atletica (E9,E10,E11,E12, IMG_4)
	Dimensioni	Non a norma	-
	Accessori	Non a norma	(IMG_5)
COLLEGAMENTI VERTICALI	Vano scale	La scala a norma	(E16, IMG_6)
	Ascensore	Assente mezzo di accesso alla tribuna	Segnalazione dello spazio per disabili a bordo campo
FRUIBILITA' INTERNA		Spogliatoi e servizi igienici e tribune non accessibili.	(IMG_7,8,9,)
AREE SCOPERTE		In comune con la scuola	-
USCITE SICUREZZA		Presenti dislivelli superiori ai 2.5cm	(IMG_10)

NOTE	Le tribune hanno ca. 350 posti. La palestra usata da associazioni sportive (volley). Spogliatoi non accessibile per presenza scalini. Si propone intervento accessibilità parziale per il pubblico con adeguamento servizi igienici lato palestra e segnalazione area spettatori a bordo campo (IMG_11). Il ref. scolastico (prof. Albano) segnala presenza di progetto adeguamento bagni.
-------------	---

COD	DESCRIZIONE (dove/intervento)	U.M.	QUANTITÀ	COSTO UNIT.	COSTO TOT
E5	Ingresso principale/ INSTALLAZ. scivolo dislivello h3 cm	n	1	€ 180,00	€ 180,00
E4b	Ingresso principale/ CORRIMANO dia. 45mm per esterni	m	2	€ 80,00	€ 160,00
E9	Serv. igienico front. area Atletica/ SEGGIOLINO RIBALTABILE per doccia	n	1	€ 130,00	€ 130,00
E10	WC front. area Atletica/ MANIGLIONE PASSAMANO	n	1	€ 120,00	€ 120,00
E11	Serv. igienico area Atletica/ LAVABO SOSPESO	n	1	€ 250,00	€ 250,00
E12	WC front. Area Atletica/ SOSTITUZIONE WC	n	1	€ 250,00	€ 250,00
-	WC front. Area Atletica/ Lavoro di muratura e finitura dei sanitari	Cad	1	€ 2.500,00	€ 2.500,00
-	WC.Area Atletica/Lavoro d'impiantistica	Cad	1	€ 1.500,00	€ 1.500,00
-	Segnalazione area accessibile bordo campo / forfait	n	1	€ 200,00	€ 200,00
	SOMMA				€ 5.290,00

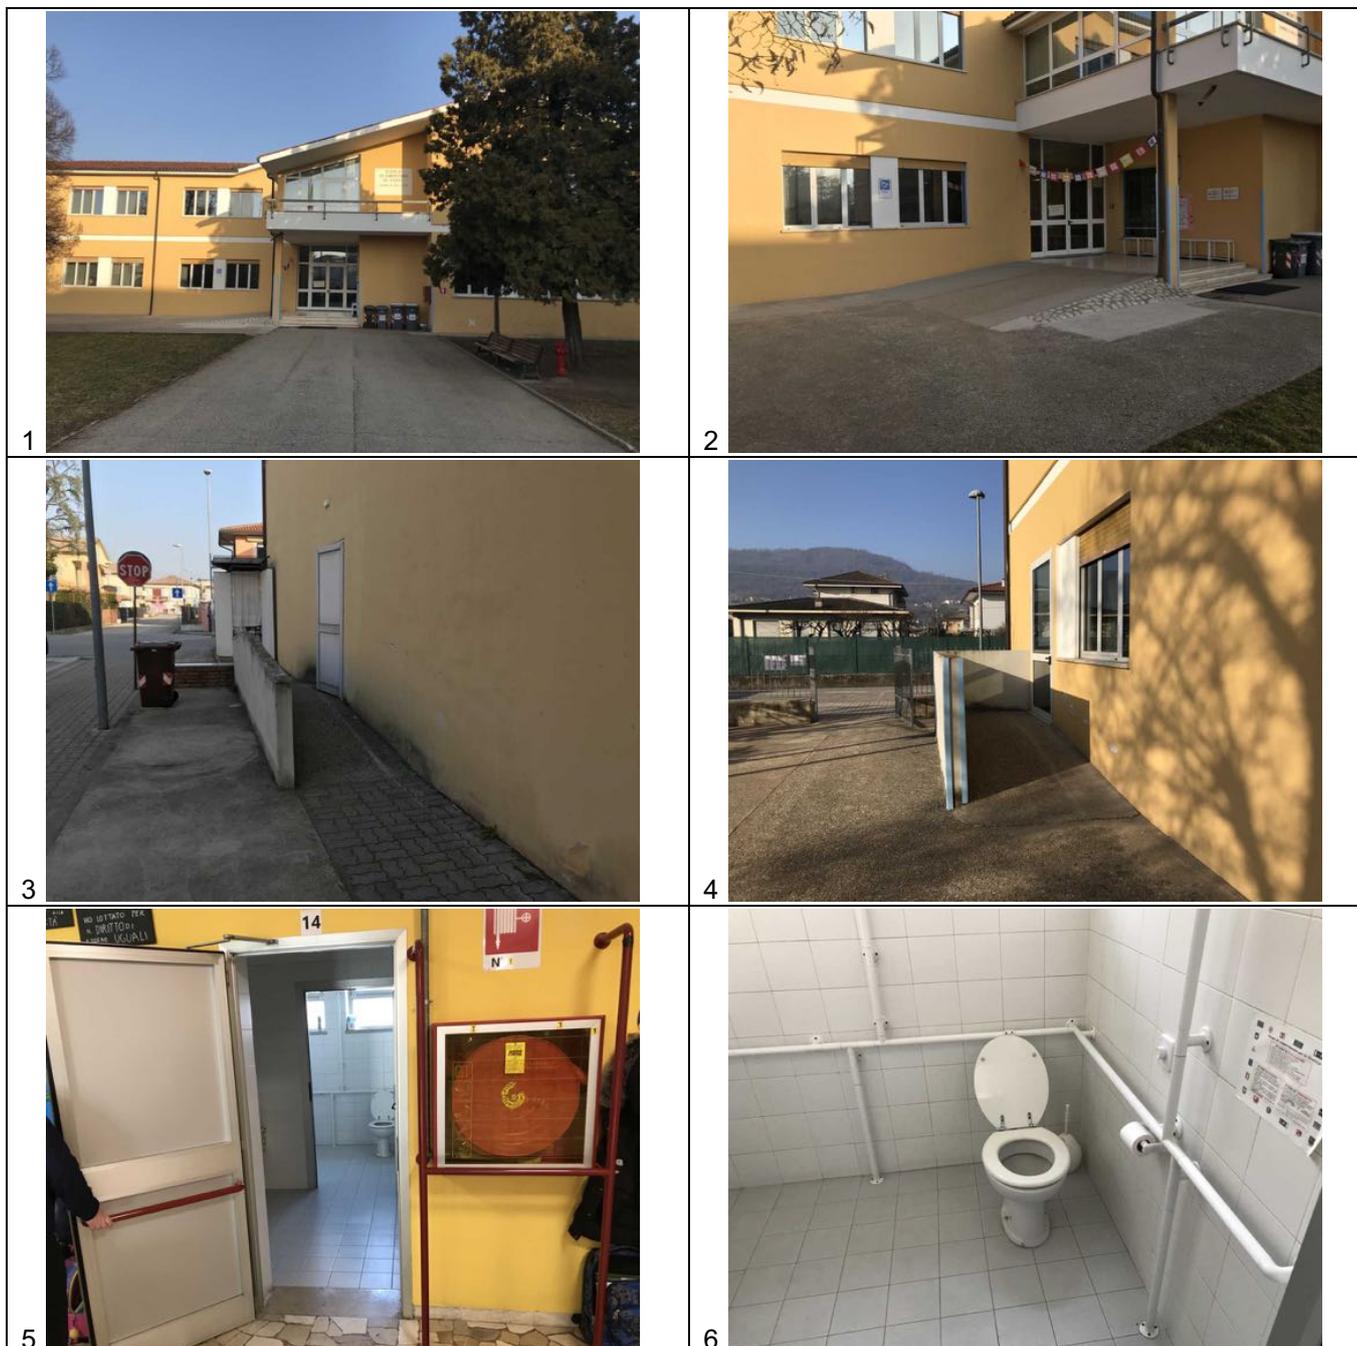
RIFERIMENTI FOTOGRAFICI

BARRIERA ARCH. RILEVATA	INTERVENTO RICHIESTO
PARCHEGGIO RISERVATO	Raccordo	Assente	-
	Segnalazione	Assente	Realizzazione parch. riservato (C15, IMG_1)
	Poizione	Assente	-
ACCESSO ESTERNO	Percorso	Rampa esterna senza corrimano.	Installazione corrimano (E4b, IMG_2,3,4)
	Porta	A norma	
	Segnalazioni	A norma	-
SERVIZIO IGIENICO	Porta	A Norma	(IMG_5)
	Dimensioni	-	-
	Accessori	Water non a norma	Adeguamento servizio igienico (E12, IMG_6)
COLLEGAMENTI VERTICALI	Vano scale	Scala priva di secondo corrimano; assenza ascensore per accesso al piano superiore	-Installazione montacarichi -Installazione corrimano lato muro (E16, IMG_7)
	Ascensore	Assente	-
FRUIBILITA' INTERNA		A norma	-
AREE SCOPERTE		Parzialmente asfaltate, in comune con l'edificio mensa (ex Medie)	(IMG_8,9,10)
USCITE SICUREZZA		A Norma.	(IMG_11,12)

NOTE	Edificio di due piani, con palestra annessa (IMG_13). Gli spogliatoi della palestra risultano accessibili previo adeguamento docce e sanitari (E12,E9, IMG_14,15). Frequentata da 212 studenti. Area esterna accessibile. Pavimentazione interna sconnessa a tratti (IMG_16,17)
-------------	---

COD	DESCRIZIONE (dove/intervento)	U.M.	QUANTITÀ	COSTO UNIT.	COSTO TOT
C15	Parcheggio/REALIZZAZIONE PARCH. RISERVATO	n	1	€ 150,00	€ 150,00
E4b	Ingresso principale/ uscite d'emergenza/ CORRIMANO	m	20	€ 80,00	€ 1.600,00
E9	WC / seggiolino ribaltabile per doccia palestra	n	2	€ 130,00	€ 260,00
E10	WC / MANIGLIONE PASSAMANO	n	1	€ 120,00	€ 120,00
E11	WC / LAVABO SOSPESO ERGONOMICO E RUBINETTERIA	n	1	€ 250,00	€ 250,00
E12	WC / SOSTITUZIONE WC	n	3	€ 250,00	€ 750,00
E16	INSTALLAZIONE MONTACARICHI -sn opere edili	n	1	€ 12000,00	€ 12.000,00
-	Opere edili per installazione montacarichi - forfait	n	1	€ 5.000,00	€ 5.000,00
	SOMMA				€ 20.130,00

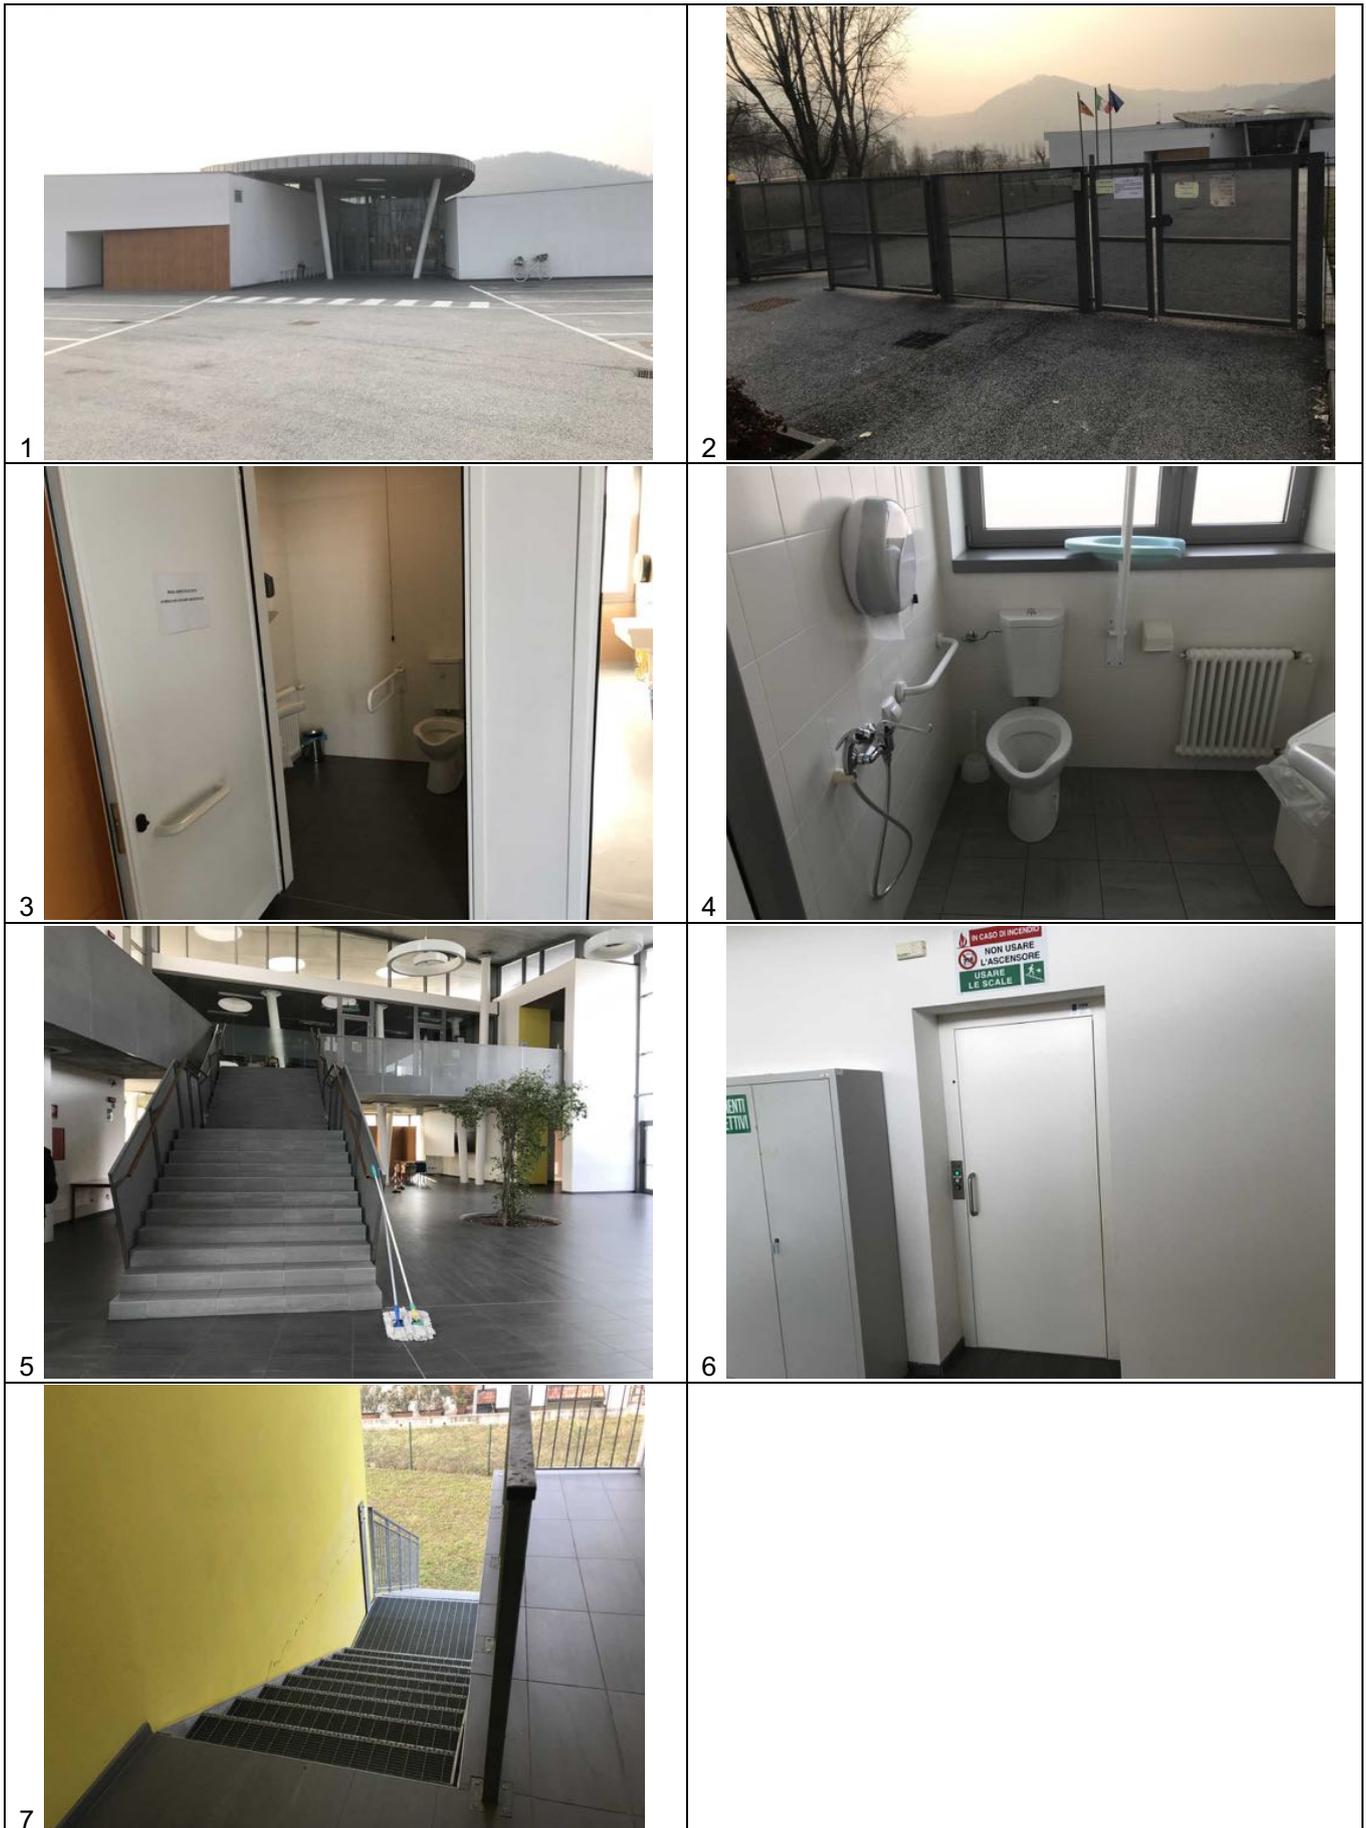
RIFERIMENTI FOTOGRAFICI

BARRIERA ARCH. RILEVATA	INTERVENTO RICHIESTO
PARCHEGGIO RISERVATO	Raccordo	Assente	-
	Segnalazione	Assente	-
	Posizione	Assente (C15, IMG_1)	Realizzazione parcheggio disabili
ACCESSO ESTERNO	Percorso	A norma	(IMG_1)
	Porta	A norma	-
	Segnalazioni	Assenza, targa identificativa edificio (E1, IMG_2)	Installazione segnaletica
SERVIZIO IGIENICO	Porta	A norma	-
	Dimensioni	A norma	(IMG_3)
	Accessori	A norma	(IMG_4)
COLLEGAMENTI VERTICALI	Vano scala	Assente contrasto cromatico scalini.	(IMG_5) Installazione fascia adesiva colorata
	Ascensore	Montacarichi con porta manuale	(E21, IMG_6)
FRUIBILITA' INTERNA		in aula Artistica problema insonorizzazione	Installazione pannelli fonoassorbenti (E19)
AREE SCOPERTE		A Norma	-
USCITE SICUREZZA		A Norma	Installazione corrimano (E4, IMG_7)

COD	DESCRIZIONE (dove/intervento)	U.M.	QUANTITÀ	COSTO UNIT.	COSTO TOT
C15	Parcheggio/REALIZZAZIONE PARCH. RISERVATO	n	1	€ 150,00	€ 150,00
E1	Ingresso/TARGA IDENTIFICATIVA NOME/FUNZIONE EDIFICIO	n	1	€ 80,00	€ 80,00
E4	Scale Emergenza/VANO SCALA - CORRIMANO	m	5	€ 40,00	€ 200,00
E19	Aula Arte/INSTALLAZ. PANNELLI ISOLANTI ACUSTICI	mq	40	€ 60,00	€ 2.400,00
	SOMMA				€ 2.830,00

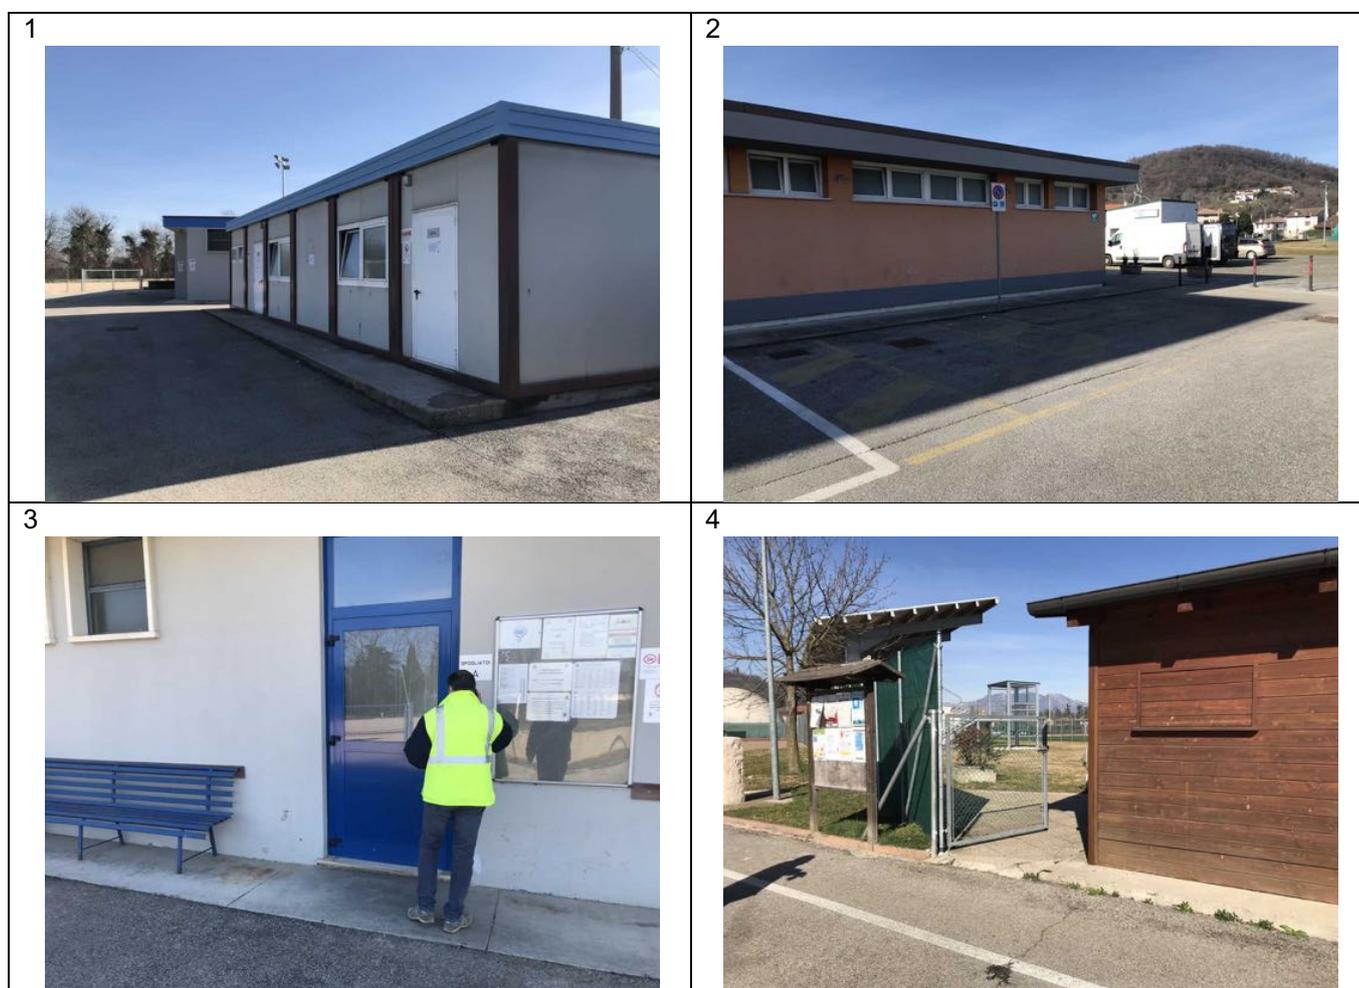
RIFERIMENTI FOTOGRAFICI

BARRIERA ARCH. RILEVATA	INTERVENTO RICHIESTO
PARCHEGGIO RISERVATO	Raccordo	Non raccordato	-
	Segnalazione	A norma	(IMG_2)
	Posizione	Parcheggio distante dallo spogliatoio e non accessibile (30m dall'entrata)	Installazione parcheggio riservato (C15, IMG_1)
ACCESSO ESTERNO	Percorso	-Battiporta h >2,5cm. -Zoccolo h >2,5cm all'ingresso tribune	-Installazione scivolo. -Raccordo con ricarica in asfalto (E8, A3, IMG_3,4)
	Porta	A norma	(IMG_4)
	Segnalazioni	Assente	Installazione cartello identificativo (E1)
SERVIZIO IGIENICO	Porta	A Norma	-
	Dimensioni	A Norma	-
	Accessori	A norma per tribune Non a norma per spogliatoi	Installazione accessori bagno spogliatoi (E9, E10, E11, E12, IMG_5,6,7)
COLLEGAMENTI VERTICALI	Rampa	ingresso gradinate: rampa priva di corrimano.	Installazione corrimano (E4b, IMG_8,9,10)
	Ascensore	A norma (servoscala)	-
FRUIBILITA' INTERNA		A norma	(IMG_11,12,13)
AREE SCOPERTE		A norma	(IMG_14,15)

COD	DESCRIZIONE (dove/intervento)	U.M.	QUANTITÀ	COSTO UNIT.	COSTO TOT
C15	Parcheggio/ REALIZZAZIONE PARCH. RISERVATO	1	1	€ 150,00	€ 150,00
E8	Ingresso spogliatoi/ INSTALLAZ. RAMPA IN ALLUMINIO H17 CM X140X110 CM	n	2	€ 400,00	€ 800,00
A3	Cancello Ingresso Spettatori/ RACCORDO H3~4 CM CON RICARICA ASFALTO	n	1	€ 123,00	€ 123,00
E1	Ingresso/ TARGA IDENTIFICATIVA NOME/FUNZIONE EDIFICIO	n	1	€ 80,00	€ 80,00
E9	WC/SEGGIOLINO RIBALTABILE PER DOCCIA	n	2	€ 130,00	€ 260,00
E10	WC/MANIGLIONE PASSAMANO PER SERVIZIO IGIENICO	n	1	€ 120,00	€ 120,00
E11	WC/ LAVABO SOSPESO ERGONOMICO CON RUBINETTERIA	n	1	€ 250,00	€ 250,00
E12	WC/ SOSTITUZIONE WC	n	1	€ 250,00	€ 250,00
E4b	Rampa Scale/ CORRIMANO INOX dia. 45mm PER ESTERNI	m	10	€ 80,00	€ 800,00
	SOMMA				€ 2.833,00
