Comune di ISOLA VICENTINA – VI

PEBA

Piano per l'Eliminazione delle Barriere Architettoniche

EDIFICI

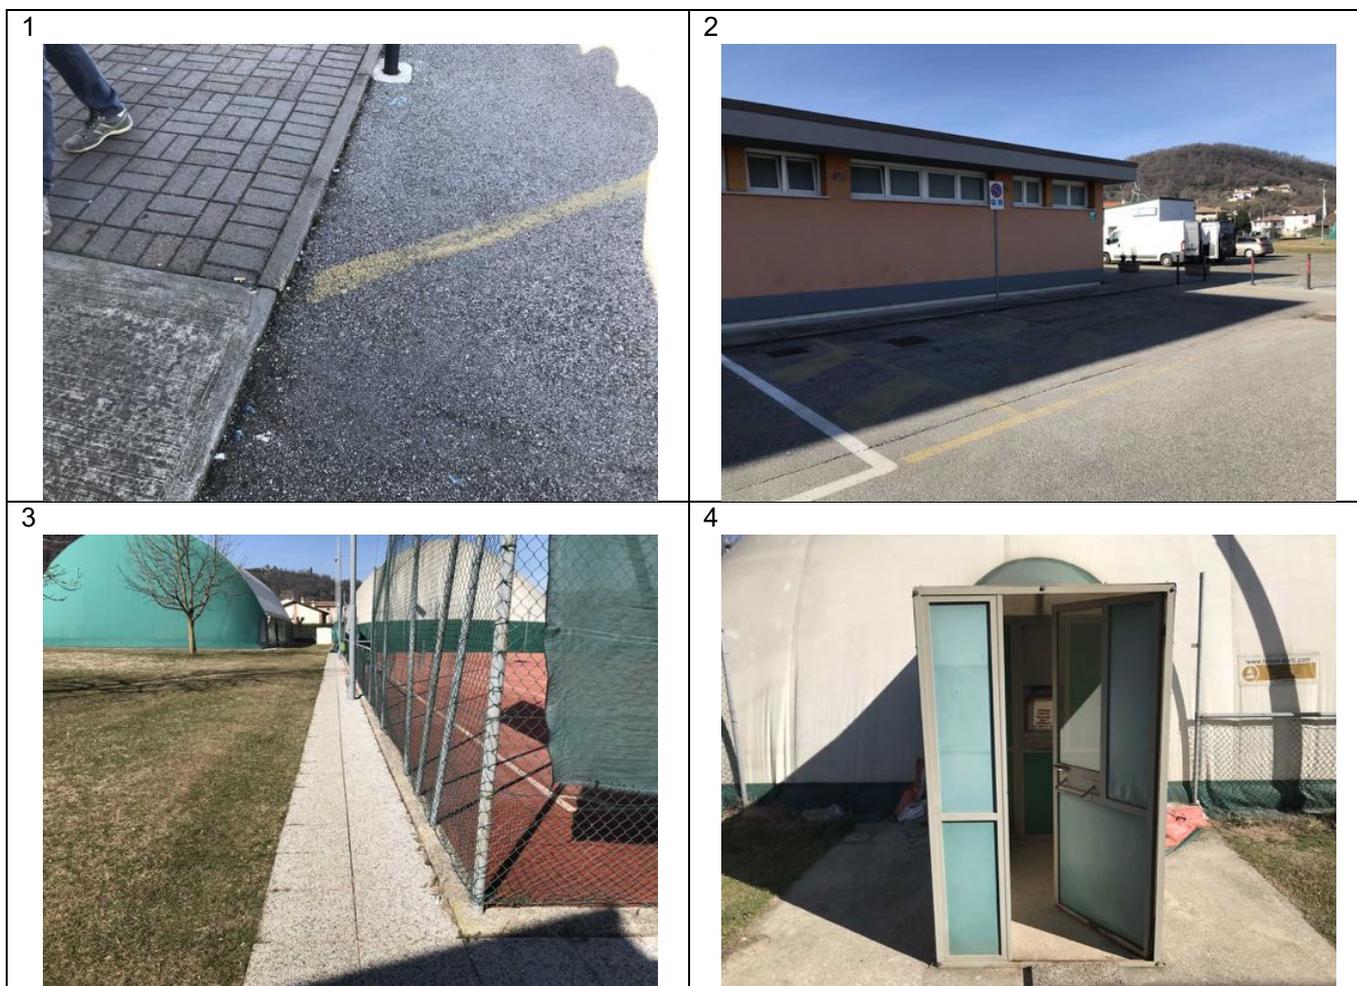
RIFERIMENTI FOTOGRAFICI

BARRIERA ARCH. RILEVATA	INTERVENTO RICHIESTO
PARCHEGGIO RISERVATO	Raccordo	Presenza di gradino > 2,5cm.	Ricarica asfalto.(A3, IMG_1)
	Segnalazione	A Norma	(IMG_2)
	Posizione	30m dall'entrata	-
ACCESSO ESTERNO	Percorso	Sterrato/ Marciapiede in betonelle	(IMG_3)
	Porta	Non a norma, ingresso con doppia porta e gradino > 2,5cm	Rifacimento pavimentazione ed ingresso al campo (IMG_4)
	Segnalazioni	Segnalazione percorso non chiaro	Installazione targa id. (E1)
SERVIZIO IGIENICO	Porta	A norma	(IMG_5)
	Dimensioni	A norma	-
	Accessori	Non a norma, manca seggiolino per la doccia e non è a livello.	Installazione accessori bagni spogliatoi (E9, E10,E11, E12, IMG_6)
COLLEGAMENTI VERTICALI	Rampa	Piano terra	-
	Ascensore	Piano terra	-
FRUIBILITA' INTERNA		Campi da gioco non accessibili	(IMG_7)
AREE SCOPERTE		parzialmente accessibili, sono raccordate con un marciapiede.	(IMG_8)
USCITE SICUREZZA		A norma	(IMG_9)
NOTE	percorso dal parcheggio ai campi con marciapiede poco visibile

COD	DESCRIZIONE (dove/intervento)	U.M.	QUANTITÀ	COSTO UNIT.	COSTO TOT
A3	Parcheggio/ RACCORDO H3-4 CM CON RICARICA ASFALTO	n	1	€ 123,00	€ 123,00
-	Ingresso Pressurizzato/ rev. a filo con pavimento	n	1	€ 400,00	€ 400,00
E1	Ingresso/ TARGA IDENTIFICATIVA NOME/FUNZIONE EDIFICIO	n	1	€ 80,00	€ 80,00
E9	WC/SEGGIOLINO RIBALTABILE PER DOCCIA	n	2	€ 130,00	€ 260,00
E10	WC/MANIGLIONE PASSAMANO PER SERVIZIO IGIENICO	n	1	€ 120,00	€ 120,00
E11	WC/ LAVABO SOSPESO ERGONOMICO CON RUBINETTERIA	n	1	€ 250,00	€ 250,00
E12	WC/ SOSTITUZIONE WC	n	1	€ 250,00	€ 250,00
	SOMMA				€ 1.483,00

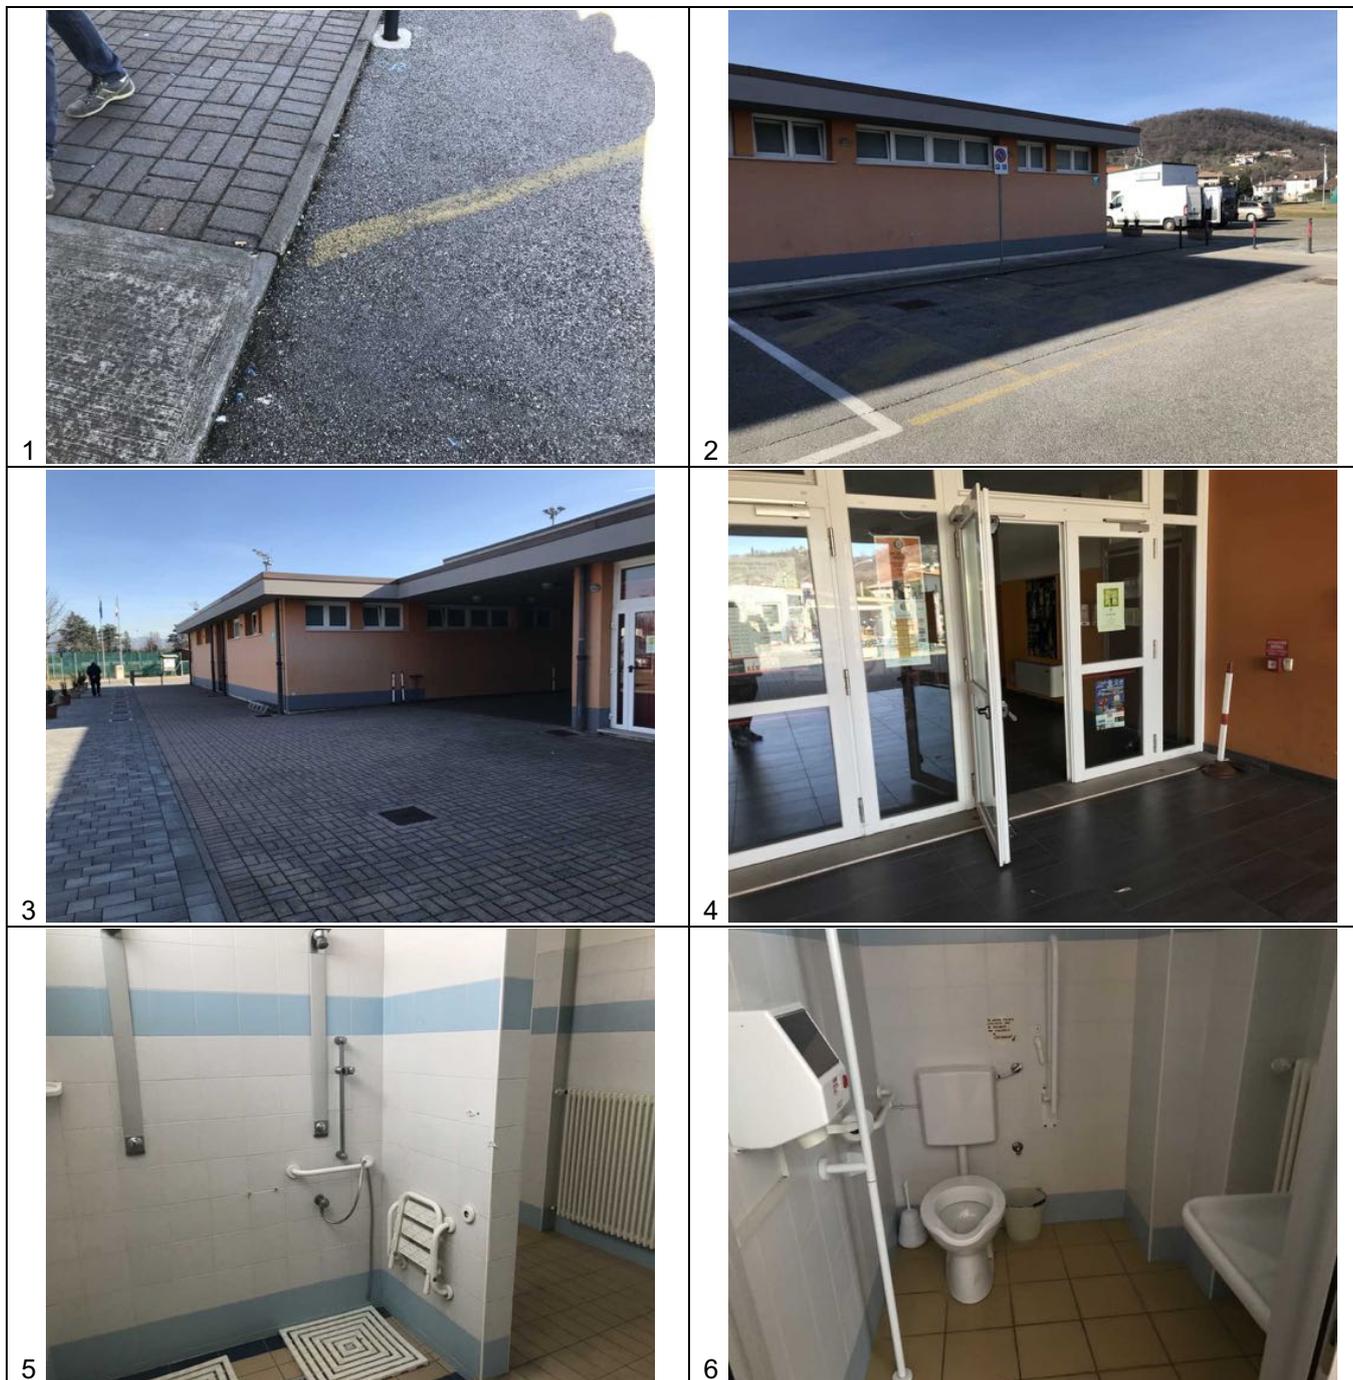
RIFERIMENTI FOTOGRAFICI

BARRIERA ARCH. RILEVATA	INTERVENTO RICHIESTO
PARCHEGGIO RISERVATO	Raccordo	Presenza di gradino superiore 2,5cm	Ricarica asfalto.(A3, IMG_1)
	Segnalazione	A norma	(IMG_2)
	Posizione	10m dall'entrata	-
ACCESSO ESTERNO	Percorso	A norma	(IMG_3)
	Porta	A norma	(IMG_4)
	Segnalazioni	Assente	Installazione Cartello(E1)
SERVIZIO IGIENICO	Porta	A norma	(IMG_5)
	Dimensioni	A norma	-
	Accessori	Seggiolino per doccia non a livello	Aggiungere seggiolino doccia (E9, IMG_6)
COLLEGAMENTI VERTICALI	Rampa	A Norma	(IMG_7)
	Ascensore	-	-
FRUIBILITA' INTERNA		A norma.	(IMG_8,9,10)
AREE SCOPERTE		raccordate con marciapiede stradale	(IMG_11)
USCITE SICUREZZA		A norma	(IMG_12,13,14)

COD	DESCRIZIONE (dove/intervento)	U.M.	QUANTITÀ	COSTO UNIT.	COSTO TOT
A3	Parcheggio/ RACCORDO H3-4 CM CON RICARICA ASFALTO	n	1	€ 123,00	€ 123,00
E1	Ingresso/ TARGA IDENTIFICATIVA NOME/FUNZIONE EDIFICIO	n	1	€ 80,00	€ 80,00
E9	WC/SEGGIOLINO RIBALTABILE PER DOCCIA	n	1	€ 130,00	€ 130,00
	SOMMA				€ 333,00

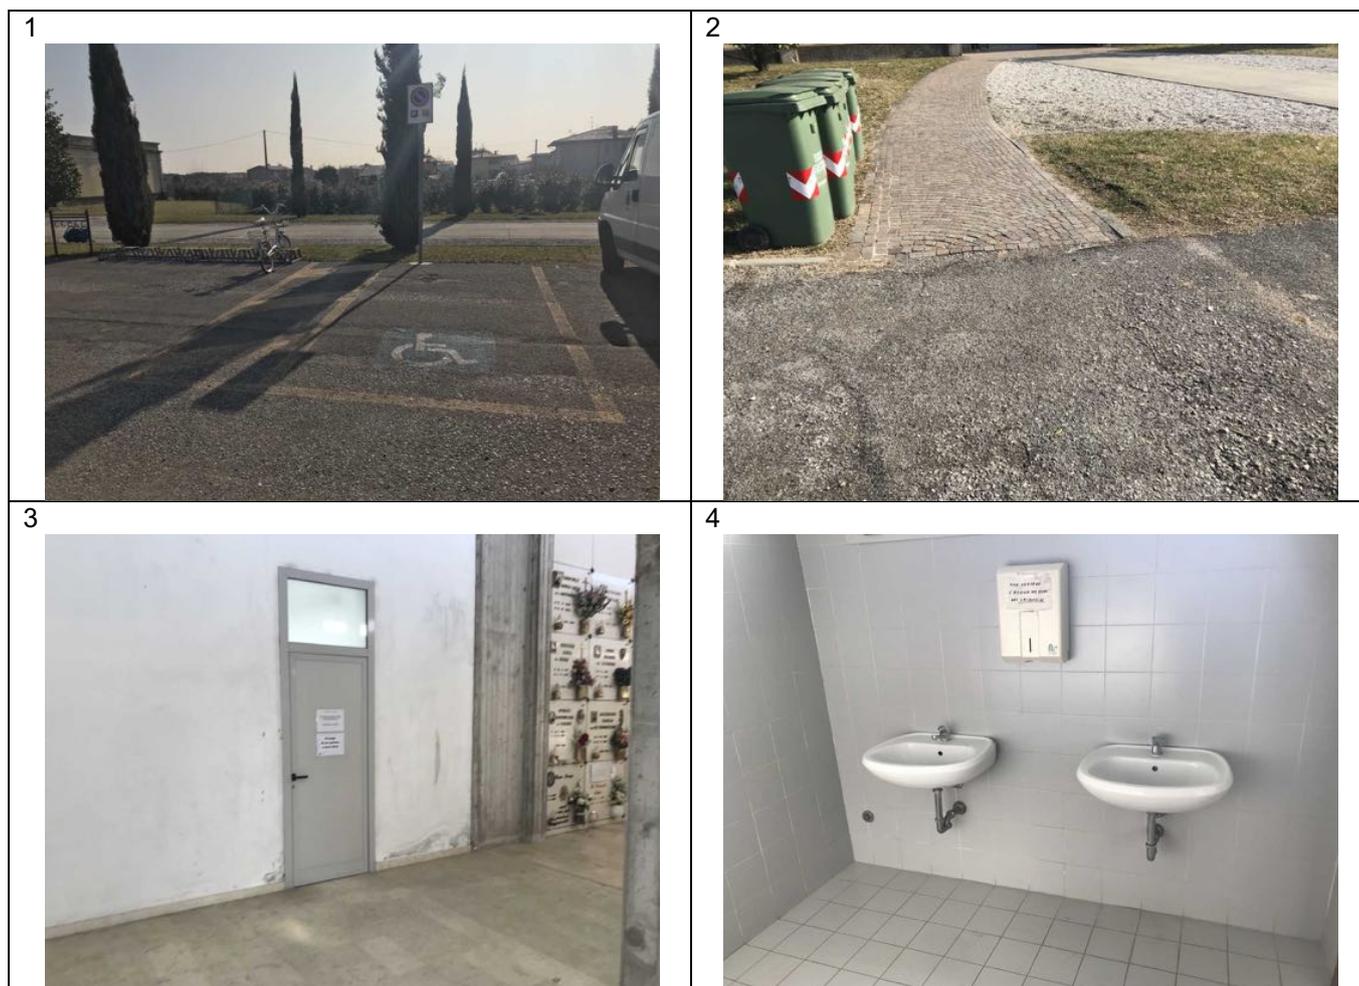
RIFERIMENTI FOTOGRAFICI

BARRIERA ARCH. RILEVATA	INTERVENTO RICHIESTO
PARCHEGGIO RISERVATO	Raccordo	Presenza sconessioni pav.	(B4, IMG_2)
	Segnalazione	A norma, strisce orizzontali sbiadite	Rifacimento segnaletica orizzontale (C15, IMG_1)
	Posizione	A 20 m dall'ingresso	-
ACCESSO ESTERNO	Percorso	La catena sull'accesso del viale blocca l'accesso pedonale	Ricollocazione catena (IMG_9)
	Porta	A norma	-
	Segnalazioni	A norma	-
SERVIZIO IGIENICO	Porta	Assenza cartello segnaletico	(IMG_3)
	Dimensioni	Non a norma	(IMG_4)
	Accessori	Non a norma	Installazione accessori (E10, E11, E12b, IMG_5)
COLLEGAMENTI VERTICALI	Vano scale	A Norma. Dislivelli accessibili con rampe	(IMG_6)
	Ascensore	-	-
FRUIBILITA' INTERNA		Scivolo in legno degradato	Installazione scivolo (E5, IMG_7)
AREE SCOPERTE		La maggior parte delle aree aperte sono pavimentate	-
USCITE SICUREZZA		-	-

NOTE	presenza dislivelli con h superiore 2,5 cm tra marciapiede e aree in ghiaia: intervento di livellamento con ricarica ghiaia e rastrellatura (D1, IMG_8)
-------------	---

COD	DESCRIZIONE (dove/intervento)	U.M.	QUANTITÀ	COSTO UNIT.	COSTO TOT
C15	Parcheggio/segnaletica orizzontale PARCH. RISERVATO	n	0,5	€ 150,00	€ 75,00
B4	Vialetto parcheggio/ STRATO DI USURA IN ASFALTO h 30 mm	mq	20	€ 7,00	€ 140,00
C2	Installazione segnali podotattili	m	10	€ 50,00	€ 500,00
E22	Installazione mappa tattile 30x40 cm	n	1	€ 850,00	€ 850,00
E2	Servizi igienici/ applicazione cartello identificativo	n	1	€ 38,00	€ 38,00
E10	WC/MANIGLIONE PASSAMANO PER SERVIZIO IGIENICO	n	1	€ 120,00	€ 120,00
E11	WC/LAVABO SOSPESO ERGONOMICO CON RUBINETTERIA	n	1	€ 250,00	€ 250,00
E12	WC/SOSTITUZIONE WC	n	1	€ 250,00	€ 250,00
E5	Area nuova/INSTALLAZ. SCIVOLO PER DISLIVELLO H 5 CM	n	1	€ 180,00	€ 180,00
D1	Piazzale interno/OPERAIO COMUNALE LIVELLAMENTO GHIAINO CON RASTRELLO	h	8	€ 25,00	€ 200,00
C1	Viale esterno / installazione paletto removibile	n	1	€ 110,00	€ 110,00
	SOMMA				€ 2.713,00
